Onderhoud Adviezen Dubbelglas- systemen 2011

OAD 2011

De afdichting van een beglazingssysteem is een onderdeel van het plaatsen van isolerend dubbelglas. Het onderhoud van het kader waarin de beglazing is geplaatst is ook van groot belang voor de levensduur van de beglazing.

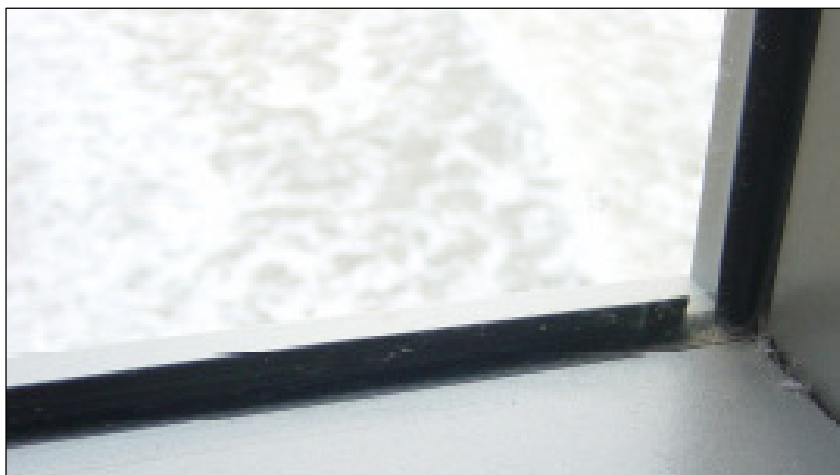
Openstaande rubbers

- Openstaan van de hoekverbindingen.
- Onvoldoende klemdruk op het rubber beglazingsprofiel.
- Openstaande aansluiting bij het begin en einde van het rubber beglazingsprofiel.
- Openstaande hoeken bij een doorlopend rubber beglazingsprofiel.

Systeem 4 Openstaan van de hoekverbindingen.

- Bij openstaande hoeken welke meer dan 1 cm open staan dienen de rubbers te worden uitgenomen en worden vervangen door nieuwe rubbers met voldoende overlengte (1 cm overlengte per m).
- Bij openstaande hoeken kleiner dan 1 cm kan worden volstaan met het aanbrengen van een elastische kit in de openstaande hoek zodanig dat er geen vocht en vuil meer in de omtrekspelling kan komen. De kitten dienen wel verenigbaar zijn met de toegepaste rubbers.

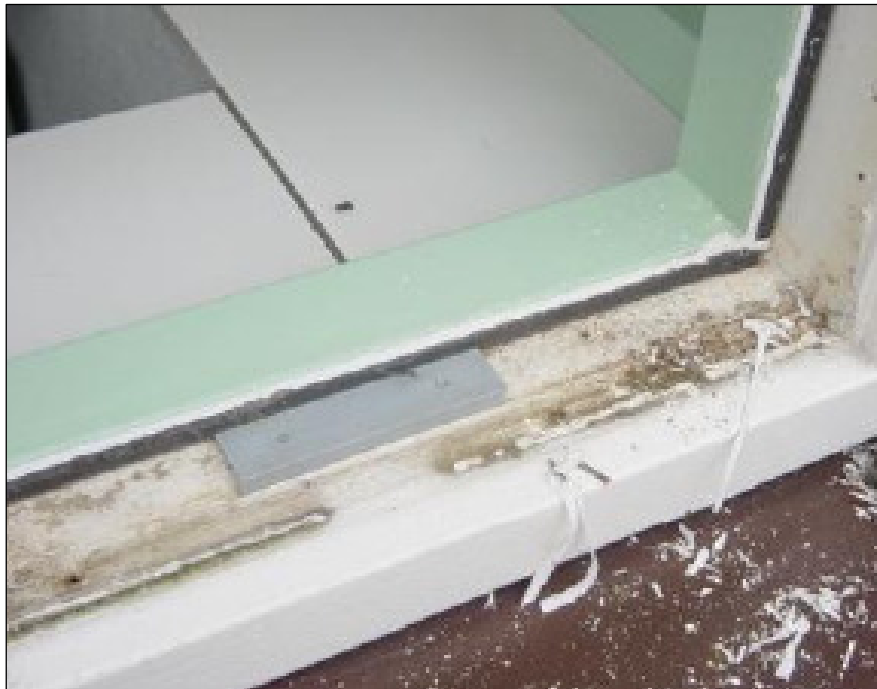
Vervuiling onder de liggende glaslat.

Systeem 8 Vervuiling onder de liggende glaslat.

- Gaat het om lichte vervuiling dan kan worden volstaan met het reinigen van de lat en dorpel en eventueel bijwerken van het schilderwerk op het kader ook hier wordt het advies gegeven om de bestaande lat te vervangen door een neuslat.

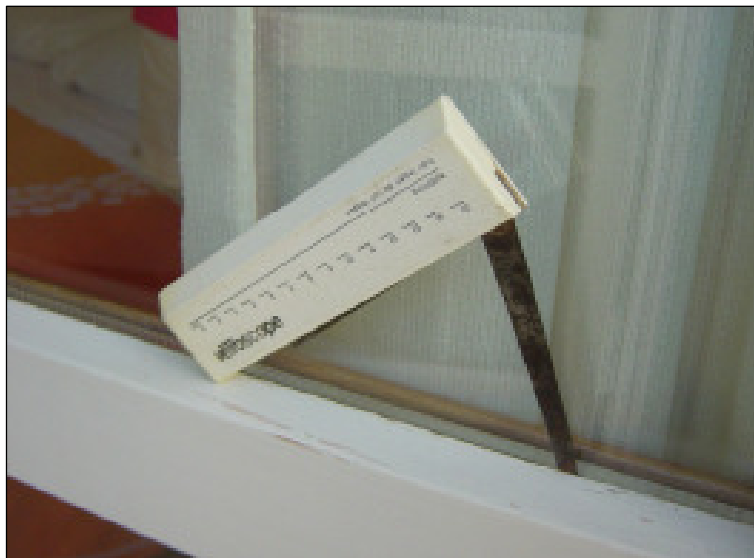
Openstaande kitvoeg

Systeem 1-2 Loslaten van de kitvoeg van het glas en de glaslat.

Systeem 1 Herstellen van de liggende elastische kitvoegen.

- De top van de elastische kit van de liggende kitvoegen inclusief 20 cm van de aansluitende verticale kitvoeg onder een hoek van 45 ° met een met scherp mes uitsnijden en het glasvlak en de kitrand schoon en vetvrij maken.
- De ontstane V- groef afwerken met een verenigbare elastische kit en aan de buitenzijde (aan de onderzijde), afwaterend aanbrengen.
- De nieuwe kitvoeg dient minimaal 4 mm aanhechting te hebben op de vlakke kant van de glaslatten of het kozijn

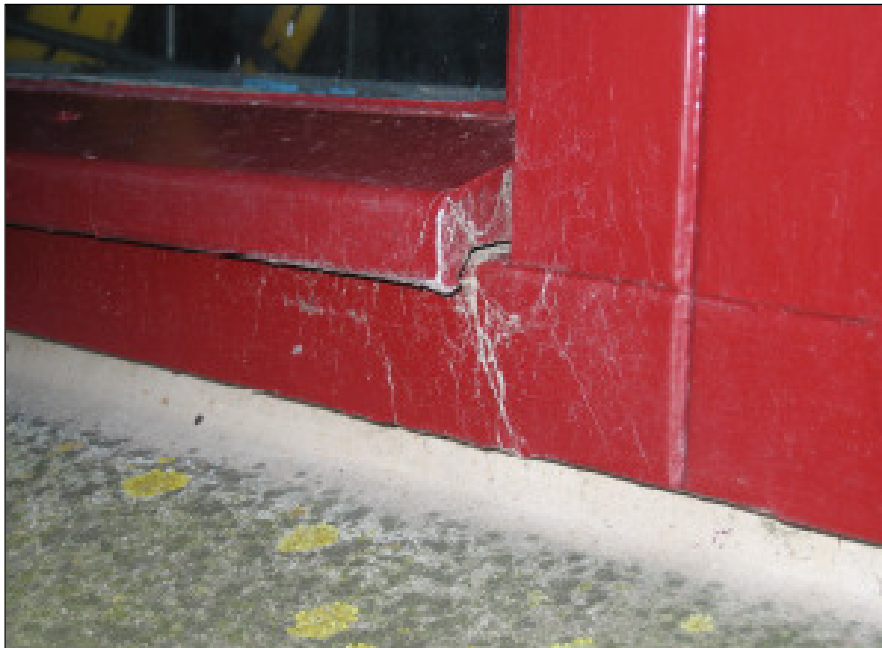
Vervuiling
